PROGETTO DEFINITIVO

“Valorizzazione della Conca delle Gabelle di via San Marco in Milano”

a cura dell'Istituto per i Navigli / Associazione Amici dei Navigli

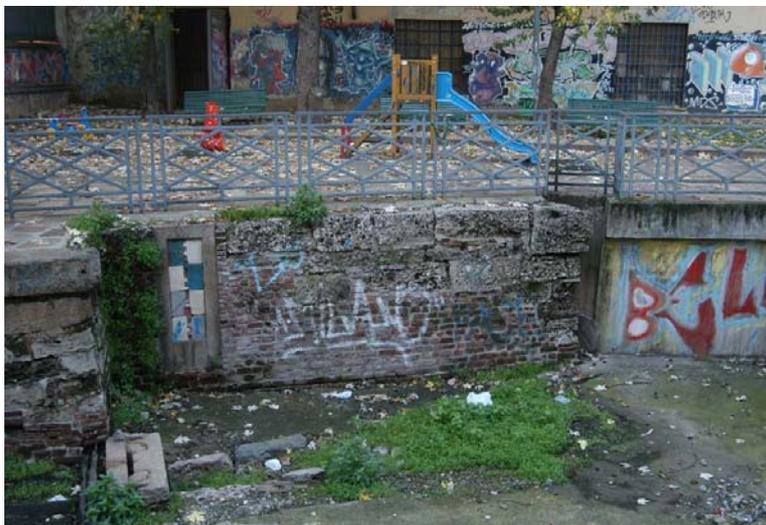
- *croste nere* causate da fenomeno di solfatazione che inglobano polveri e prodotti carboniosi da inquinamento

- *degrado biologico* costituito da insediamenti parietali di licheni, muschi e piante favoriti dall'umidità relativa alta, ventilazione scarsa, fotosintesi e substrati organici

- *degradazione antropica* determinata da atti vandalici (graffiti) e tonalità della colorazione di fondo del calcestruzzo impropria

- *deposito superficiale* tenero e tenace costituito da accumulo di polvere, terriccio e guano
- *degrado biologico* costituito da insediamenti di licheni, muschi e piante favoriti dall'umidità relativa alta, ventilazione scarsa, fotosintesi e substrati organici
- *patina biologica* di colore verde costituita da microrganismi favorita nel suo formarsi dall'ambiente particolarmente umido dell'invaso

Foto 2 – Tronco XXII - La parete della sponda con lo sperone in ceppo in corrispondenza della deviazione del canale e l'idrometro.

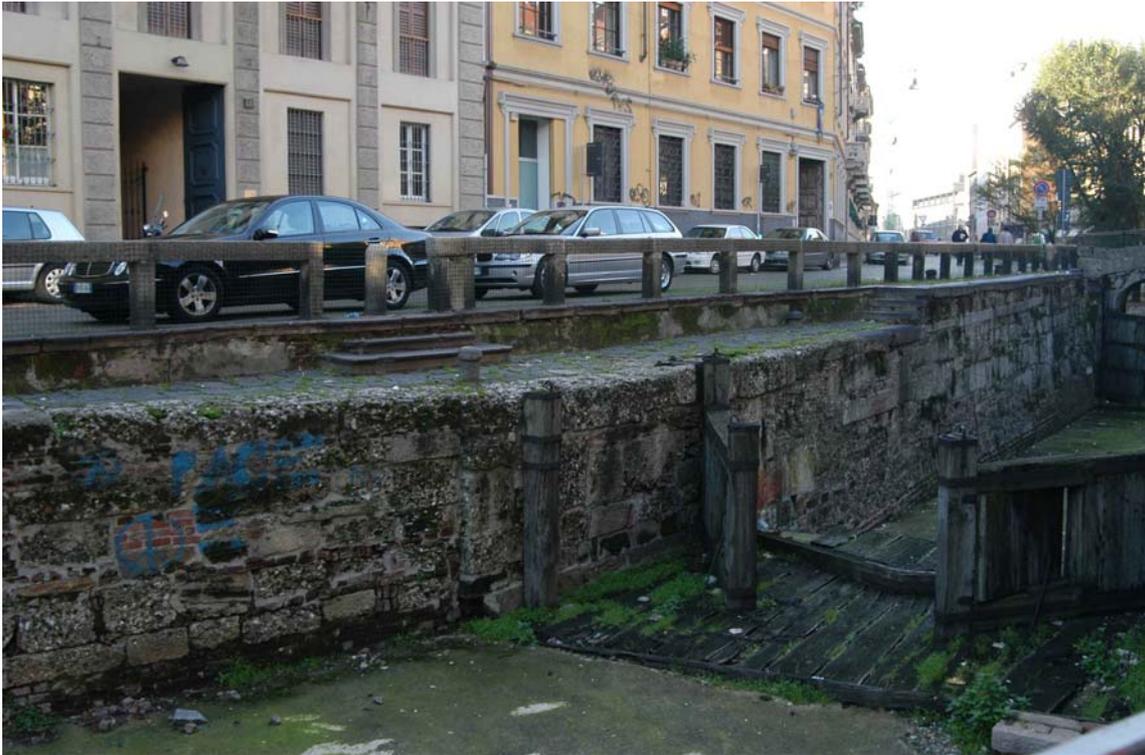
- *deposito superficiale* tenero costituito da accumulo di polvere e terriccio
 - *degrado biologico* costituito da insediamenti parietali di licheni, muschi e piante favoriti dall'umidità relativa alta, ventilazione scarsa, fotosintesi e substrati organici

- *degradazione antropica* per la ristilatura dei giunti dei corsi di laterizio e di pietra eseguita con cemento e con modalità di esecuzione impropria (strabordante)

- Il pavimento della sponda originale presenta fenomeni di:
 - *deposito superficiale* tenero costituito da accumulo di polvere e terriccio
 - *degrado biologico* costituito da insediamenti di licheni, muschi e piante favoriti dall'umidità relativa alta, fotosintesi e substrati organici

- Il muro in cemento armato della sponda moderna di monte presenta fenomeni di:
 - *degradazione antropica* determinata da atti vandalici (graffiti) e tonalità della colorazione di fondo del calcestruzzo impropria

- *degradazione antropica* per l'inserimento di una rete metallica fissata al parapetto
- Il margine della via S.Marco rialzato presenta fenomeni di:
 - *disgregazione e distacco* dei materiali di riempimento della massicciatati

- *deposito superficiale* tenero e tenace per accumulo di polvere, terriccio e guano
 - *degrado biologico* costituito da insediamenti di licheni, muschi e piante favoriti dall'umidità relativa alta, ventilazione scarsa, fotosintesi e substrati organici

- *patina biologica* di colore verde costituita da microrganismi favorita nel suo formarsi dall'ambiente particolarmente umido dell'invaso

Foto 3 - Tronco XXII – La parete e la sponda sinistra a monte della camera delle portine

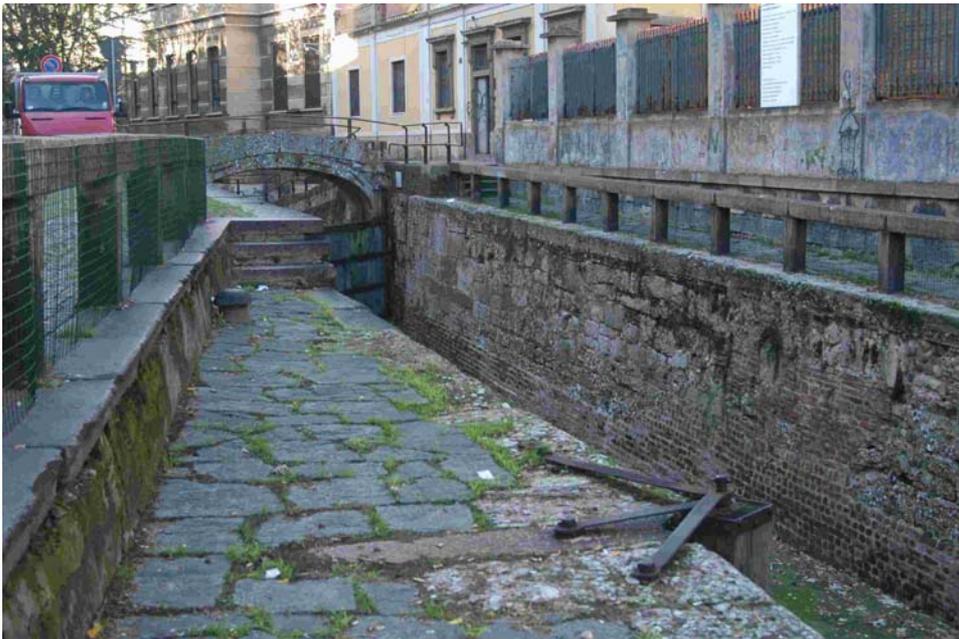
- *mancaza e perdita di materiale* frammentaria nel paramento lapideo e di laterizio
 - *deposito superficiale* tenero costituito da accumulo di polvere e terriccio

- *degrado biologico* costituito da insediamenti parietali di licheni, muschi e piante favoriti dall'umidità relativa alta, ventilazione scarsa, fotosintesi e substrati organici

- *degradazione antropica* per l'inserimento di un rappezzo in cls sul bordo all'inizio della scaletta, in sostituzione del massello di granito crollato e giacente sul fondo; per la ristilatura dei giunti dei corsi di laterizio e di pietra eseguita con cemento e con modalità di esecuzione impropria (strabordante)

- Il pavimento della sponda presenta fenomeni di:
 - *deposito superficiale* tenero costituito da accumulo di polvere e terriccio
 - *degrado biologico* costituito da insediamenti di vegetazione
- Il parapetto in tubolare di ferro presso il ponte presenta fenomeni di:
 - *ossidazione* con presenza di ruggine diffusa a tutto il manufatto
 - *corrosione generalizzata e crateriforme* con formazione di bucatore del tubolare
- Il parapetto originale in granito presenta fenomeni di:
 - *alterazione cromatica* del granito determinata dalla patina naturale assunta dal materiale nel tempo
 - *distacco dei giunti* non importante per la stabilità del parapetto
 - *degradazione antropica* per l'inserimento di una rete metallica fissata al parapetto

Foto 4 Muro di sponda destra con parapetto a barricata e pavimentazione sponda sinistra

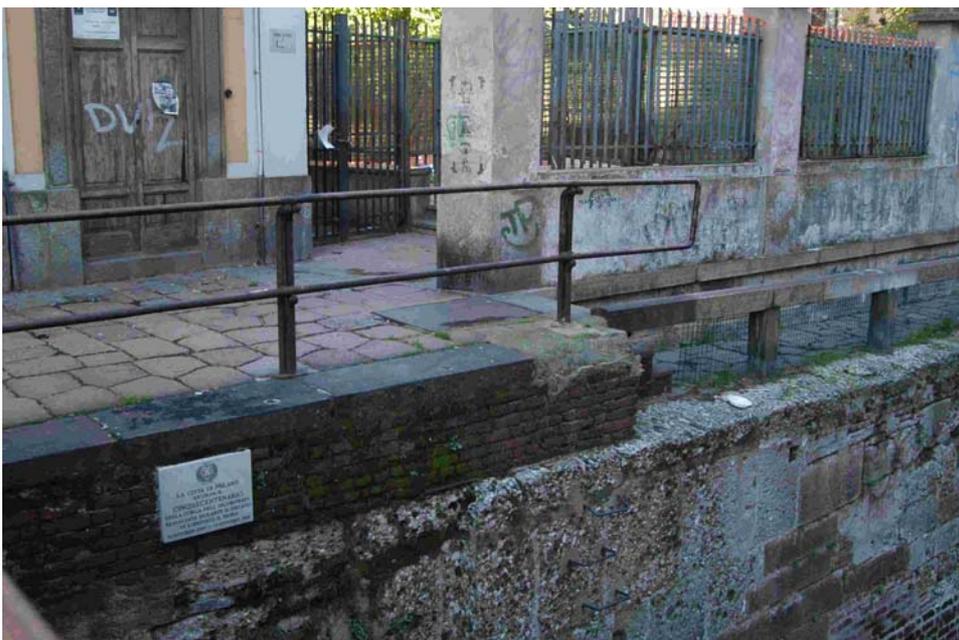
Foto 5 Muro di sponda a destra in prossimità del ponte, scaletta con ringhiera e lapide

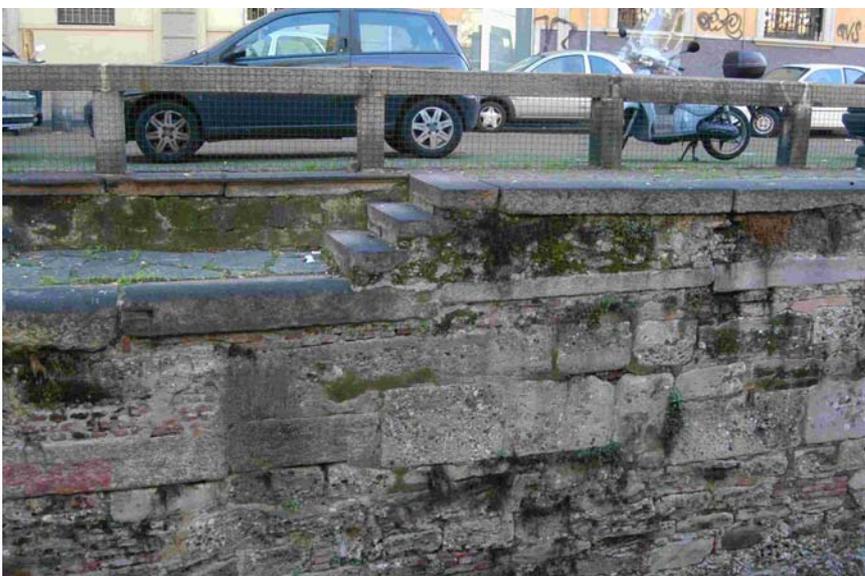
- *mancaza e perdita di materiale* frammentaria nel paramento lapideo e di laterizio
 - *deposito superficiale* tenero costituito da accumulo di polvere e terriccio

- *degrado biologico* costituito da insediamenti parietali di licheni, muschi e piante favoriti dall'umidità relativa alta, ventilazione scarsa, fotosintesi e substrati organici

- *degradazione antropica* per la ristilatura dei giunti dei corsi di laterizio e di pietra eseguita con cemento e con modalità di esecuzione impropria (strabordante)

- Il pavimento della sponda presenta fenomeni di:
 - *deposito superficiale* tenero costituito da accumulo di polvere e terriccio
 - *degrado biologico* costituito da insediamenti di vegetazione

- Il parapetto originale in granito presenta fenomeni di:
 - *alterazione cromatica* del granito determinata dalla patina naturale assunta nel tempo
 - *mancaza di parti* corrispondente a tre campate crollate

- *distacco dei giunti* non importante per la stabilità del parapetto
 - *degradazione antropica* per l'inserimento di una rete metallica fissata al parapetto

Foto 6 Particolare del muro della sponda sinistra sopralzata con scaletta di risalita

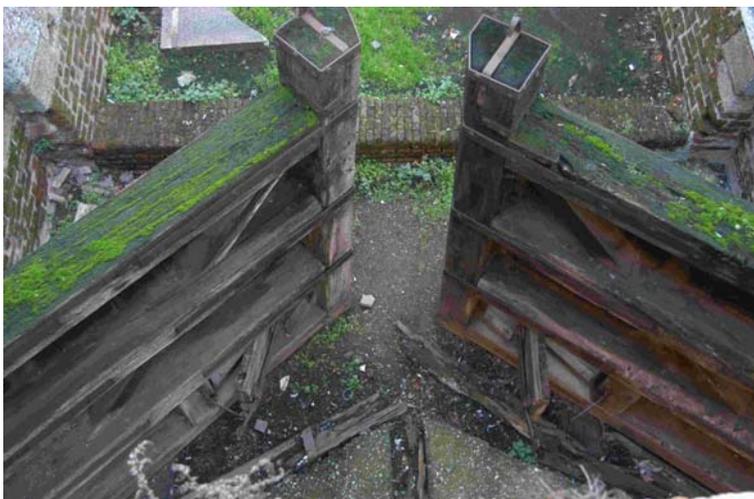
- *carie del legno* con marciume e fessurazioni con conseguente friabilità del materiale
 - *deformazione* con imbarcamento e svergolatura dei componenti lignei

- *fessurazione* del legname massello
 - *alterazione cromatica e azzurramento* funghino del legno per la patina naturale
 - *patina biologica* di colore verdastro e pulverulente di colore grigio-nero, costituita da microrganismi e favorita nel suo formarsi dall'ambiente particolarmente umido

- La ferramenta di assemblaggio delle parti lignee presenta fenomeni di:
 - *ossidazione e corrosione* con presenza di ruggine
 - *manca* di chiodi di tenuta dell'assito e *sfilamento* per decoesione di quelli esistenti

- Il pavimento in cls del fondo del bacino presenta fenomeni di:
 - *deposito superficiale* tenace costituito da accumulo di polvere, terriccio e guano
 - *degrado biologico* costituito da insediamenti di vegetazione

- *patina biologica* di colore verde costituita da microrganismi favorita nel suo formarsi dall'ambiente particolarmente umido dell'invaso

Foto 7 Dormione e camera dei portoni di valle

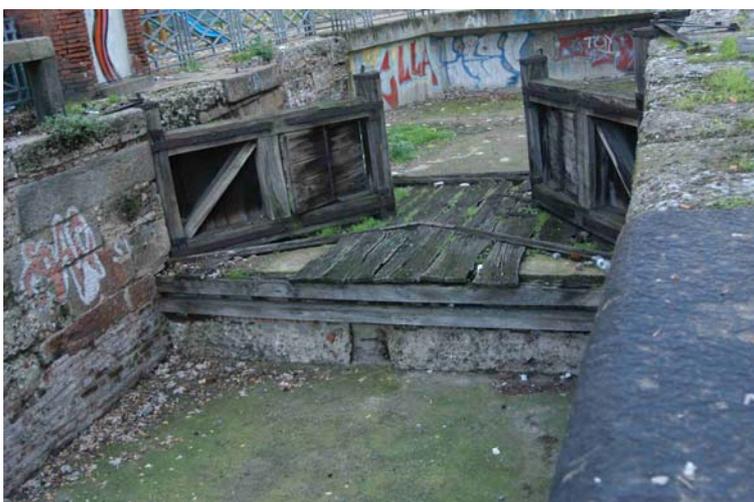
Foto 8 Portine vinciane di monte, camera e salto della capriata

- *carie del legno* con marciume e fessurazioni con conseguente friabilità del materiale
 - *deformazione* con imbarcamento e svergolatura dei componenti lignei

- *fessurazione* del legname massello
 - *alterazione cromatica* del legno determinata dalla patina naturale assunta dal materiale nel tempo e *azzurramento* funghino

- La ferramenta di assemblaggio delle parti lignee presenta fenomeni di:
 - *ossidazione* e *corrosione* con presenza di ruggine
 - *manca* di chiodi di tenuta e *sfilamento* per decoesione di quelli esistenti

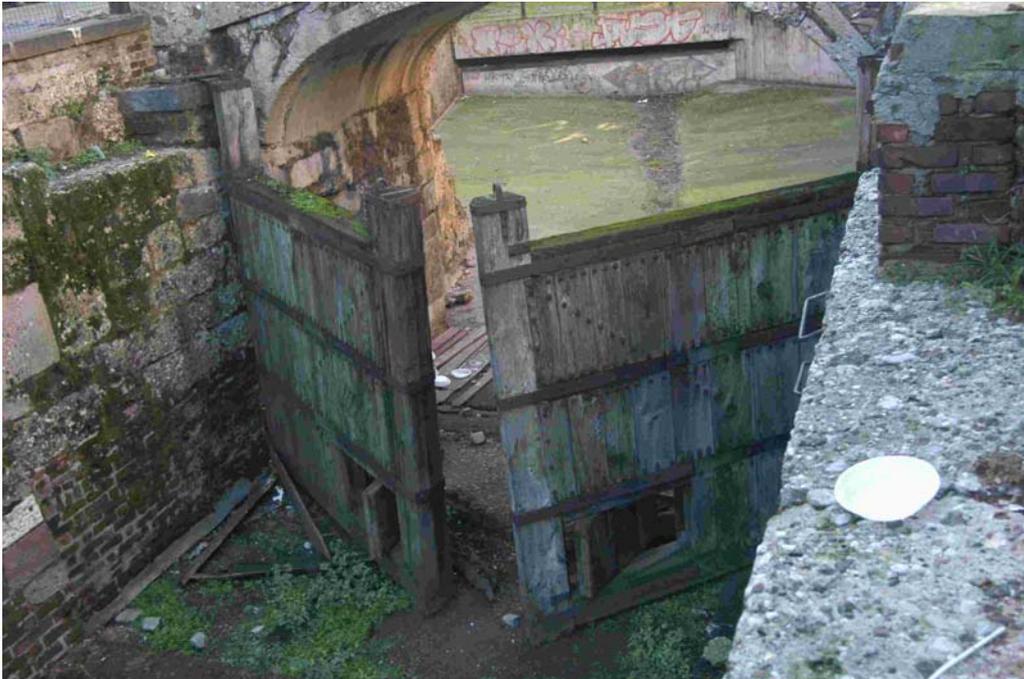
- *carie del legno* con marciume e fessurazioni con conseguente friabilità del materiale
 - *deformazione* con imbarcamento e svergolatura dei componenti lignei

- *fessurazione* del legname massello
 - *alterazione cromatica* del legno determinata dalla patina naturale assunta dal materiale nel tempo e *azzurramento* funghino

- *patina biologica* di colore verdastro e pulverulente di colore grigio-nero, costituita da microrganismi e favorita nel suo formarsi dall'ambiente particolarmente umido

- La ferramenta di assemblaggio delle parti lignee presenta fenomeni di:
 - *ossidazione e corrosione* con presenza di ruggine
 - *manca* di chiodi di tenuta e *sfilamento* per decoesione di quelli esistenti

Foto 9 Portoni visti da monte

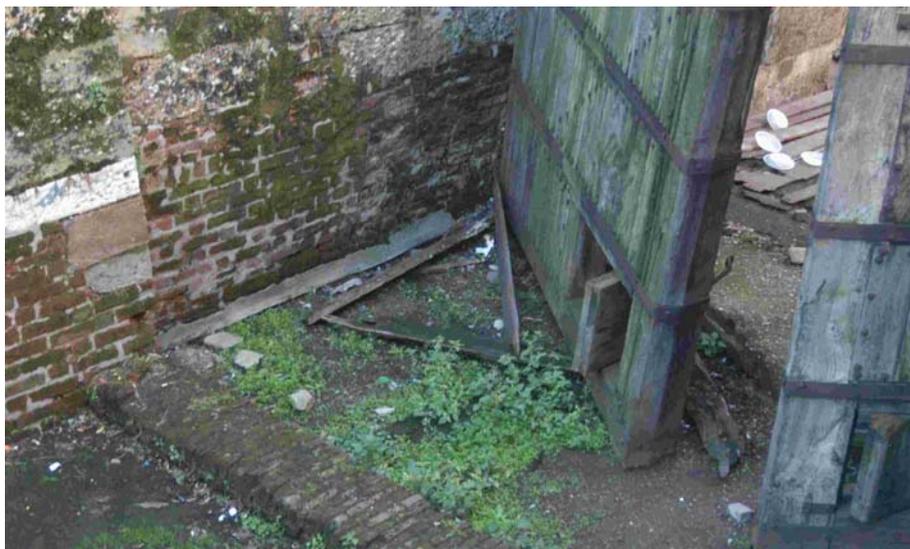
Foto 10 Camera dei portoni e particolare dell'uscio di scarico

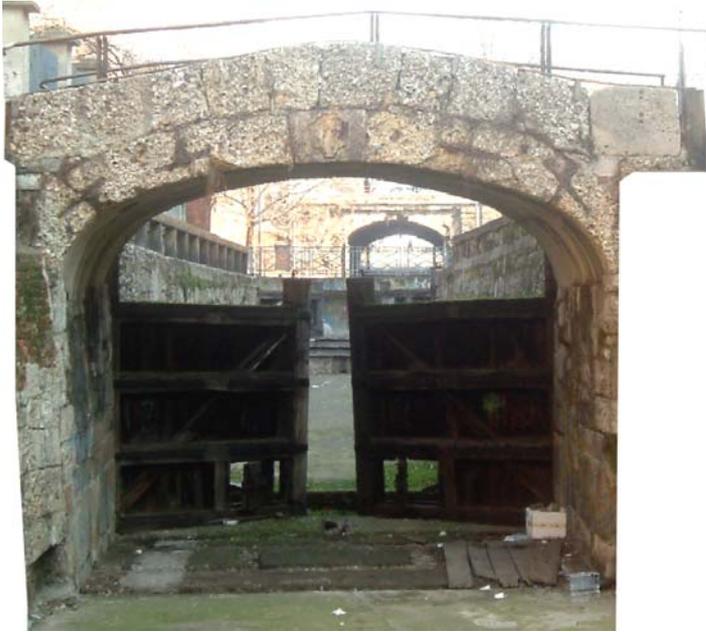
- Il ceppo degli archi del ponte, dei parapetti e delle spalle della volta del ponte presenta fenomeni di:
 - *erosione* dei blocchi lapidei e in particolare negli spigoli superiori e in corrispondenza dei giunti dei ceppi da dilavamento delle piogge

- *mancaza e perdita di materiale* frammentaria nei conci degli archi, quadri e spalle
 - *deposito superficiale* tenero costituito da accumulo di polvere e terriccio

- *degrado biologico* costituito da insediamenti parietali di licheni, muschi e piante favoriti dall'umidità relativa alta, ventilazione scarsa, fotosintesi e substrati organici

- *croste nere* causate da fenomeno di solfatazione che inglobano polveri e prodotti carboniosi da inquinamento
- L'intradosso della volta in mattoni del ponte presenta fenomeni di:

- *degradazione antropica* per l'intonacatura con malta impropria di cemento
 - *erosione* di intonaco
 - *esfoliazione* di intonaco
 - *colaticci* da infiltrazione

Foto 11 Ponte dell'Incoronata da sud

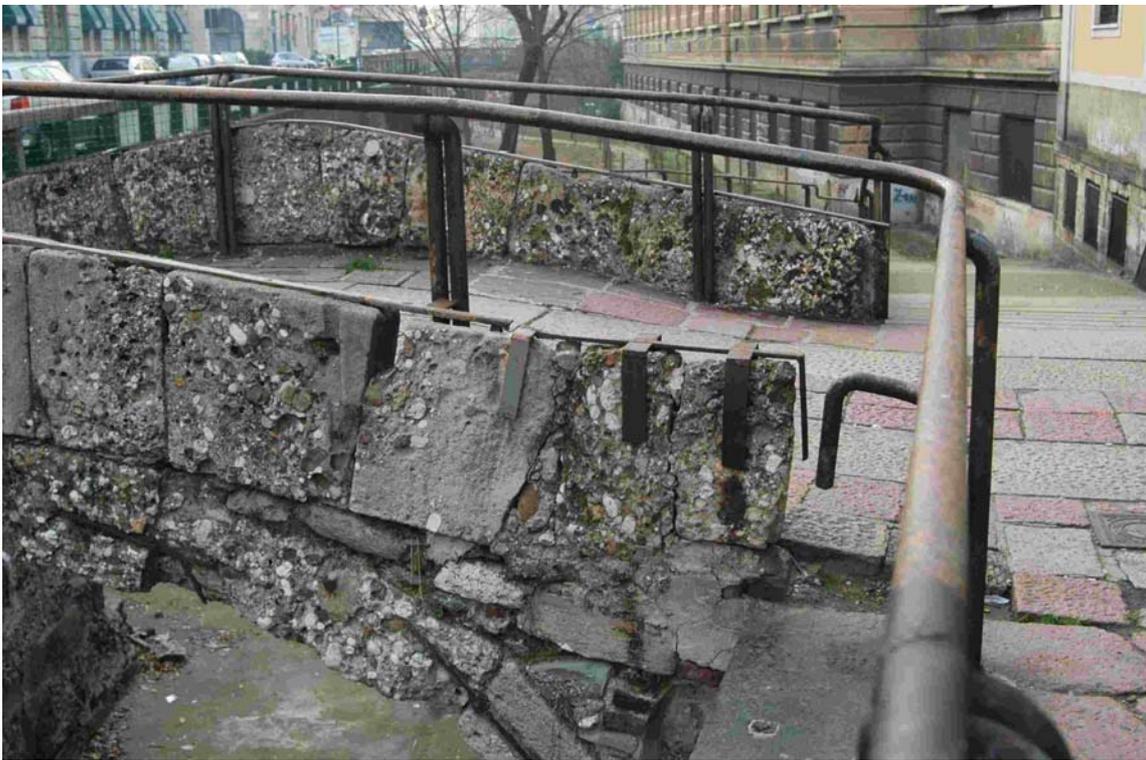
- Il parapetto in tubolare di ferro e le staffe di ferro del ponte presentano fenomeni di:
 - *ossidazione* con presenza di ruggine diffusa a tutto il manufatto

- *corrosione generalizzata e crateriforme* con formazione di bucatore del tubolare

Foto 12 Particolare del parapetto

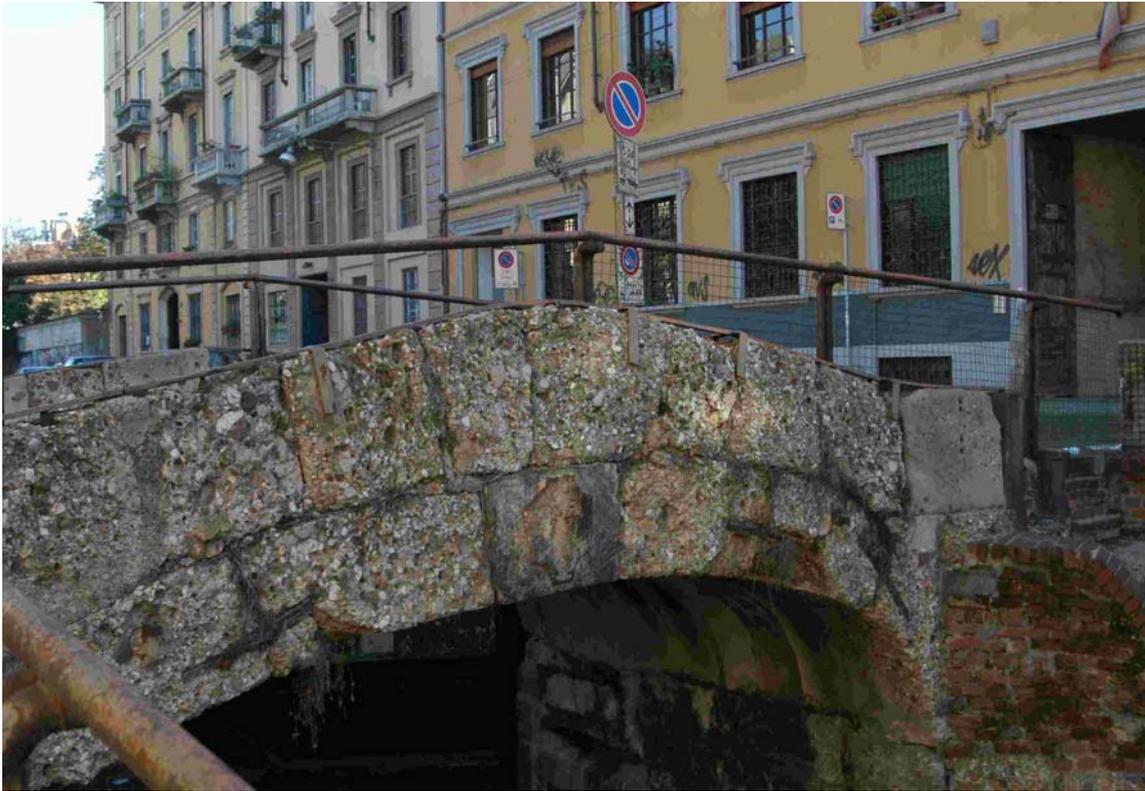
Foto 13 Ponte dell'Incoronata: particolare della chiave di volta dell'arco in pietra con datazione

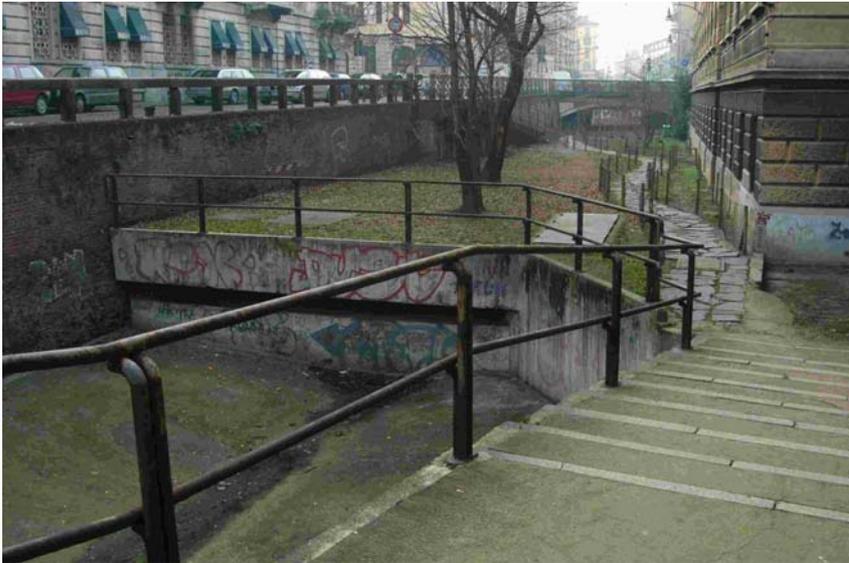
- *deposito superficiale* tenero costituito da accumulo di polvere e terriccio
 - *croste nere* causate da fenomeno di solfatazione che inglobano polveri e prodotti carboniosi da inquinamento

- *degrado biologico* costituito da insediamenti parietali di licheni, muschi e piante favoriti dall'umidità relativa alta, ventilazione scarsa, fotosintesi e substrati organici

- *degradazione antropica* per la ristilatura dei giunti dei corsi di laterizio/pietra e per la rappezzatura con ciottoli, eseguite con cemento e con modalità di esecuzione impropria (strabordante sul materiale nei giunti)

- Il pavimento della rampa e il fondo in cls presentano fenomeni di:
 - *deposito superficiale* tenero costituito da accumulo di polvere e terriccio
 - *degrado biologico* costituito da insediamenti di licheni, muschi e piante favoriti dall'umidità relativa alta, fotosintesi e substrati organici

- Il muro in cemento armato della sponda moderna di monte presenta fenomeni di:
 - *degradazione antropica* determinata da atti vandalici (graffiti) e tonalità della colorazione di fondo del calcestruzzo impropria

- Il parapetto in ferro della rampa e della sponda moderna presenta fenomeni di:
 - *ossidazione* diffusa con distacco della vernice e macchie di ruggine

- *corrosione generalizzata e crateriforme* con formazione di bucatore del tubolare

Foto 14 Sponde a valle del ponte ricostruite in seguito alla copertura del Naviglio.

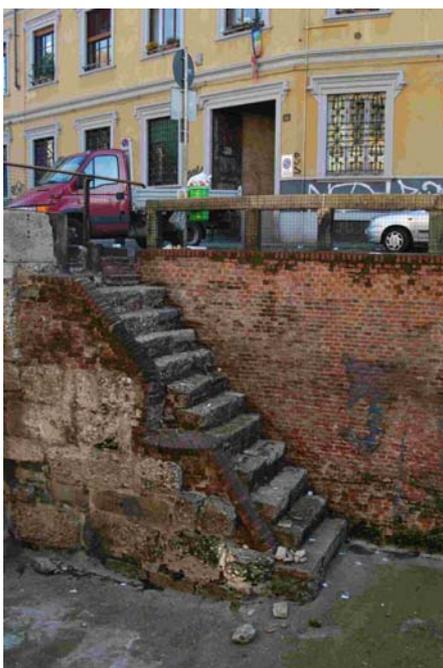
- *deposito superficiale* tenero costituito da accumulo di polvere e terriccio
 - *degrado biologico* costituito da insediamenti parietali di licheni, muschi e piante favoriti dall'umidità relativa alta, ventilazione scarsa, fotosintesi e substrati organici

- *degradazione antropica* per la ristilatura dei giunti dei corsi di laterizio e di pietra eseguita con cemento e con modalità di esecuzione impropria (strabordante)

- Il pavimento della sponda originale presenta fenomeni di:
 - *deposito superficiale* tenero costituito da accumulo di polvere e terriccio
 - *degrado biologico* costituito da insediamenti di licheni, muschi e piante favoriti dall'umidità relativa alta, fotosintesi e substrati organici

- Il muro in cemento armato della sponda moderna di valle presenta fenomeni di:
 - *degradazione antropica* determinata da atti vandalici (graffiti) e tonalità della colorazione di fondo del calcestruzzo impropria

- Il parapetto in ferro della sponda sud in C.A. presenta fenomeni di:
 - *ossidazione* diffusa con distacco della vernice e macchie di ruggine
 - *corrosione generalizzata e crateriforme* con formazione di bucatore del tubolare

- *distacco dei giunti* non importante per la stabilità del parapetto
 - *degradazione antropica* per l'inserimento di una rete metallica fissata al parapetto

- Il fondo dell'area a monte delle portine presenta fenomeni di:
 - *deposito superficiale* tenero e tenace per accumulo di polvere, terriccio e guano
 - *degrado biologico* costituito da insediamenti di licheni, muschi e piante favoriti dall'umidità relativa alta, ventilazione scarsa, fotosintesi e substrati organici

- *patina biologica* di colore verde costituita da microrganismi favorita nel suo formarsi dall'ambiente particolarmente umido dell'invaso

Foto 15 Sponda sinistra: scala di accesso al fondo

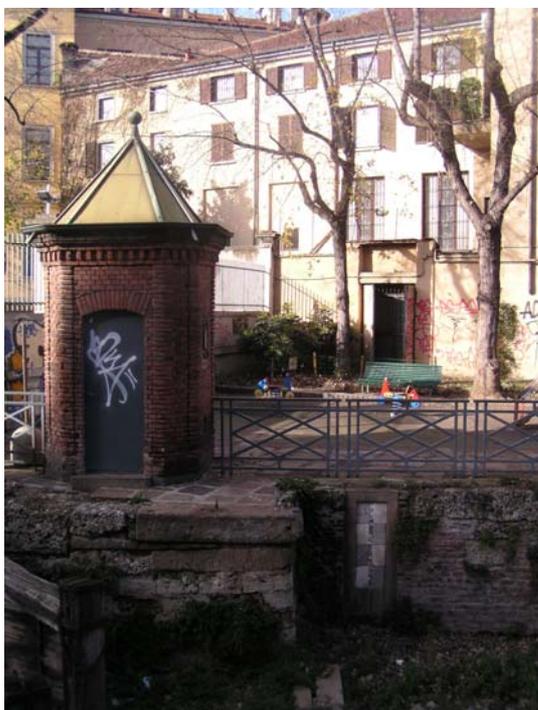
- Il mattone della muratura del casello presenta fenomeni di:
 - *erosione* dei mattoni da dilavamento delle piogge
 - *disgregazione superficiale* determinata nei laterizi da escursioni termiche, in particolare gelività, e agenti atmosferici
 - *deposito superficiale* tenero costituito da accumulo di polvere e terriccio
 - *patina biologica* di colore verde costituita da microrganismi
 - *croste nere* causate da fenomeno di solfatazione che inglobano polveri e prodotti carboniosi da inquinamento
 - *degradazione antropica* determinata da atti vandalici (graffiti)
 - *mancaza e perdita di materiale* frammentaria nei mattoni del paramento e nei monoblocchi delle finestrelle
 - *distacco dei giunti* di malta dell'allettamento dei mattoni
- La porta metallica del casello presenta fenomeni di:
 - *ossidazione* diffusa con distacco della vernice e macchie di ruggine

Foto 17 Casello di servizio inizio '900
